小型部品加工用材種

SH7025 成功事例集

最高の品質、最大の生産性をー新材種SH7025が切り開く自動盤の新たな生産基準

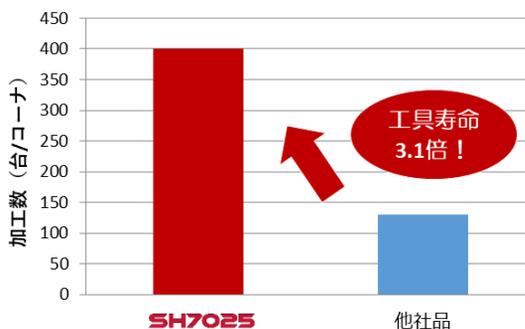
部品: LM ガイド
 被削材: SUS316
 インサート: DCGT11T302FN-JP
 材種: SH7025

切削条件:
 $V_c = 150$ (m/min)
 $f = 0.03$ (mm/rev)
 $a_p = 0.1$ (mm)
 加工形態: 外径旋削
 クーラント: 湿式

他社品では切れ刃への凝着により加工面が悪化していた。
 SH7025は凝着の発生を抑制し加工面品位を維持、工具寿命の延長が行えた。

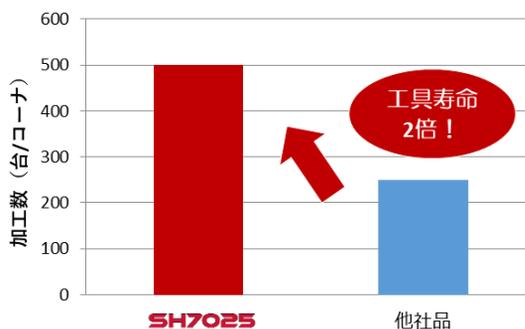
部品: フランジ
 被削材: SUM23
 インサート: DCGT11T302FN-JP
 材種: SH7025

切削条件:
 $V_c = 143$ (m/min)
 $f = 0.03 - 0.05$ (mm/rev)
 $a_p = 2.5$ (mm)
 加工形態: 端面、外径旋削
 クーラント: 湿式

他社品は刃先の損傷進行により加工面に筋目が入り、不良品となることが問題となっていた。

SH7025は筋目の発生を抑制し、2.0倍までの寿命延長を達成。

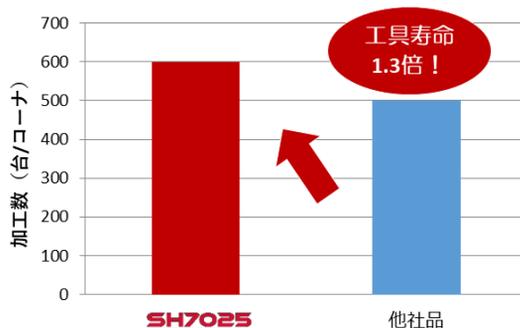
部品: アジャストスクリュー
 被削材: SUM23
 インサート: DCGT11T302FN-JP
 材種: SH7025

切削条件:
 $V_c = 37$ (m/min)
 $f = 0.05$ (mm/rev)
 $a_p = 0.5$ (mm)
 加工形態: 端面、外径旋削
 クーラント: 湿式

他社品は刃先の凝着により加工面が悪化し問題となっていた。SH7025は刃先の凝着の抑制が可能であり、高品位な加工面の維持を実現。1.3倍の工具寿命延長を達成。

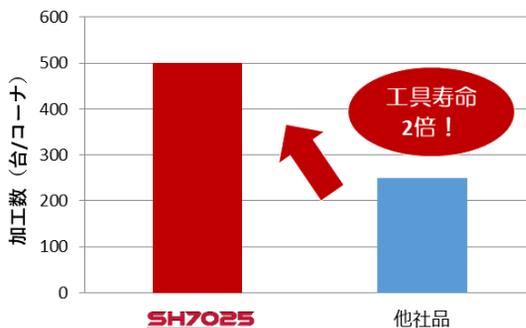
部品: デリバリーバルブ
 被削材: SUS430
 インサート: DCGT11T301FN-JS
 材種: SH7025

切削条件:
 $V_c = 125$ (m/min)
 $f = 0.03$ (mm/rev)
 $a_p = 0.2$ (mm)
 加工形態: 外径旋削
 クーラント: 湿式

他社品は、摩耗進行により早期に加工面状態が悪化し寿命を迎えていた。SH7025は摩耗進行を大幅に抑制し、2倍の寿命延長を実現。

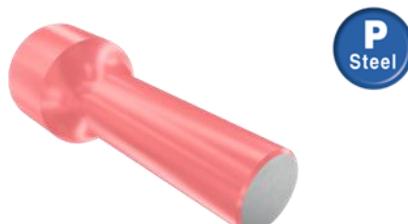
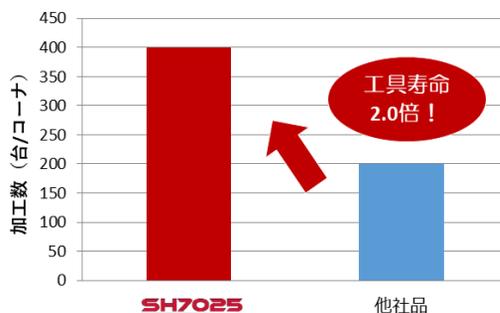
部品: セパレータタイプ
 被削材: S45C
 インサート: DCGT11T302FN-JS
 材種: SH7025

切削条件:
 $V_c = 150$ (m/min)
 $f = 0.04$ (mm/rev)
 $a_p = 1$ (mm)
 加工形態: 外径旋削
 クーラント: 湿式

他社品では加工定数付近での面粗度の悪化が問題になっていた。SH7025は刃先の損傷の進行を大幅に抑制し、良好な加工面粗度の維持が可能。2倍の寿命延長を実現!

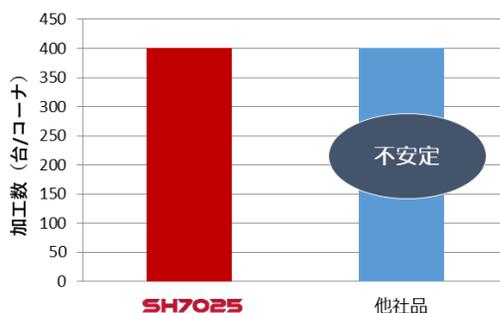
部品: スプールピン
 被削材: SCM440
 インサート: DCGT11T302FN-JS
 材種: SH7025

切削条件:
 $V_c = 123$ (m/min)
 $f = 0.08$ (mm/rev)
 $a_p = 0.5$ (mm)
 加工形態: 外径旋削
 クーラント: 湿式

効果: 他社品では、刃先への凝着に起因する加工定数付近での加工面粗度のバラつきが問題となっていた。SH7025は溶着の発生を抑制し、優れた加工面品位と安定加工を実現!

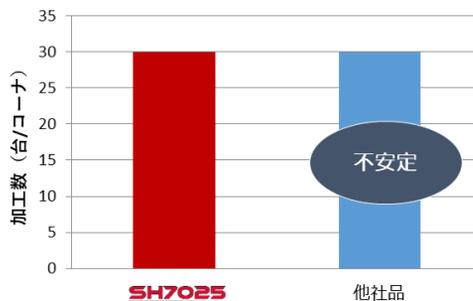
部品: ホロースクリー
被削材: S45C
インサート: DCGT11T302FN-JS
材種: SH7025

切削条件:
Vc = 196 (m/min)
f = 0.15 (mm/rev)
ap = 0.8 (mm)
加工形態: 外径旋削
クーラント: 湿式

効果: 他社品は、六角材加工時に刃先にチップングが生じ、ワークにバリが発生することで品質が低下していた。

SH7025とJPブレーカの組み合わせは、加工定数付近でも安定した切りくず処理性が可能であり、機械停止時間の大幅な削減を実現!

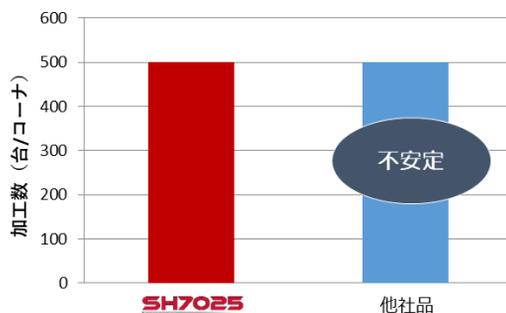
部品: タッピングスクリュー
 被削材: SCM435
 インサート: DCGT11T301FN-JP
 材種: SH7025

切削条件:
 $V_c = 120$ (m/min)
 $f = 0.05$ (mm/rev)
 $a_p = 1.5$ (mm)
 加工形態: 外径旋削
 クーラント: 湿式

他社品は定数付近でワークに抜けバリが発生し、製品の不良が問題となっていた。

SH7025はコーナ部の損傷を抑制しバリの発生を抑制し、安定加工を実現！

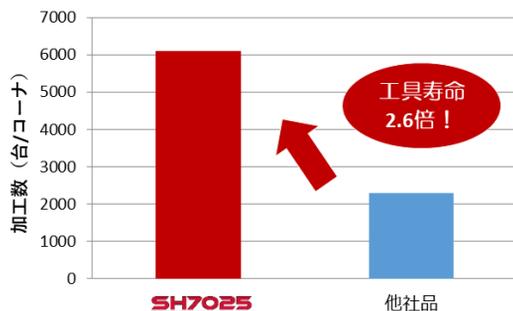
部品: シャフト
 被削材: SUS303Cu
 インサート: DCGT11T302FN-JP
 材種: SH7025

切削条件:
 $V_c = 64$ (m/min)
 $f = 0.03$ (mm/rev)
 $a_p = 0.05$ (mm)
 加工形態: 外径旋削
 クーラント: 湿式

効果: 他社品では加工定数付近でバリが発生し、ワーク搬送時のエラーの発生が問題となっていた。

SH7025は工具損傷を抑制し、バリの発生を大幅に削減。ワーク搬送エラーの発生を防止し、最終的に2.6倍の寿命延長を実現した。

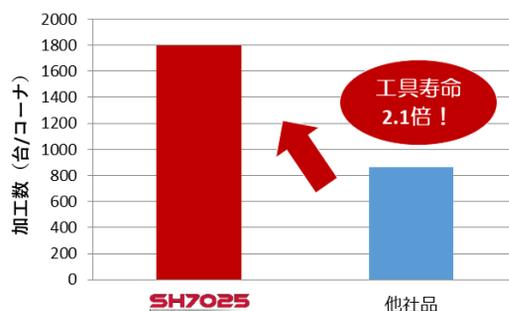
部品: ピン部品
被削材: SS400
インサート: DCGT11T301FN-JP
材種: SH7025

切削条件:
Vc = 93 (m/min)
f = 0.04 (mm/rev)
ap = 1.6 (mm)
加工形態: 外径旋削
クーラント: 湿式

他社品は刃先の摩耗進行に伴い切りくず処理性が不安定になり、切りくずの絡まりが発生し機械停止が問題となっていた。

SH7025は摩耗進行の抑制が可能であり、切りくず処理性が安定、機械停止の発生を抑制し、最終的に2.1倍の工具寿命延長を実現!

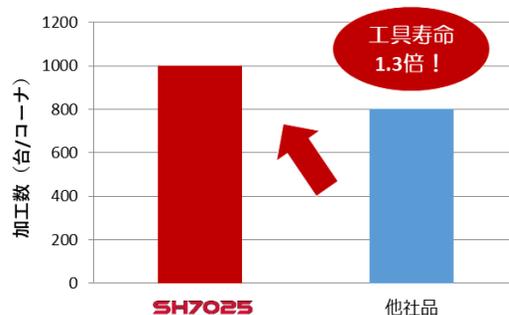
部品: シャフト
被削材: SCM435
インサート: DCGT11T304FN-JS
材種: SH7025

切削条件:
Vc = 38 (m/min)
f = 0.07 (mm/rev)
ap = 0.95(mm)
加工形態: 外径旋削
クーラント: 湿式

効果:他社品は早期にすくい面摩耗が進行し切りくず処理性の悪化が問題となっていた。SH7025は摩耗進行が抑制され、安定した切りくず処理が可能であり、1.3倍の工具寿命延長を達成!
